Desenvolvimento de nova metodologia para avaliação de equipamentos e acessórios de redes protegidas sob condições de multiestressamento

Development of a new methodology for evaluating equipments used in spacer cable systems under multi stress conditions

Luiz Carlos Hartmann¹
Luiz Eduardo Linero¹
Guilherme Cunha²
Fernando Piazza²
Marilda Munaro²

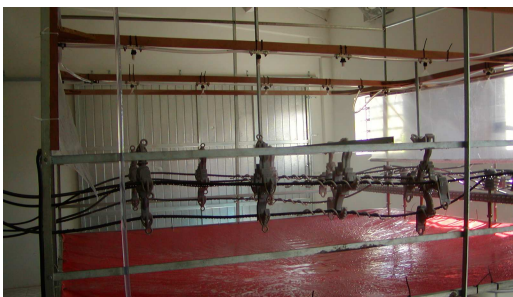
Figura 1: Arranjo experimental do ensaio de compatibilidade elétrica.

Deve ser destacado que o arranjo experimental utilizado consiste de um sistema trifásico que permite simular uma rede protegida em condições muito próximas das encontradas no campo. Os sistemas de aplicação de corrente e tensão são independentes, o que permite aquecer o cabo sem tensão aplicada, assim como aplicar tensão com o sistema de aquecimento desligado.

O ensaio de multiestressamento foi realizado tendo como base o arranjo experimental do ensaio de compatibilidade elétrica desenvolvido no Lactec, mostrado na Figura 1. Os parâmetros de teste foram modificados com o intuito de acelerar os mecanismos de envelhecimento dos materiais.

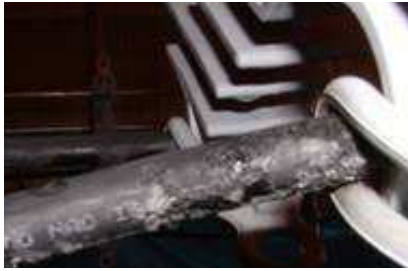
Figura 3: Trilhamento elétrico e erosão no cabo protegido.

Na inspeção visual, realizada após dez dias de ensaio, nenhuma alteração significativa (trilhamento, erosão e/ou fissuração) foi observada nos materiais. Após quinze dias de teste, foi observado início de trilhamento no cabo protegido, principalmente nas regiões próximas dos pontos de amarração. Na avaliação realizada após 21 dias, foi observado aumento da região de trilhamento elétrico no cabo e, em alguns pontos, ocorrência de erosão da cobertura (Figura 3).

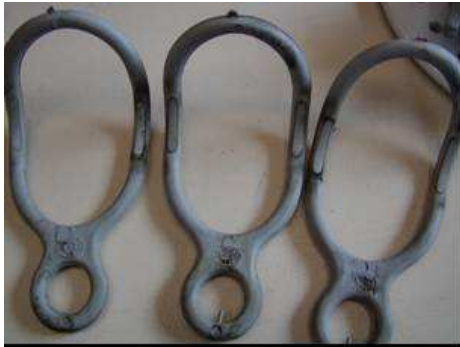
Conforme mostrado na Figura 4, os anéis de amarração do fabricante B, confeccionados em EPR, apresentaram trilhamento elétrico e deformação permanente, mantendo-se curvados depois da retirada do ensaio de multiestressamento.

Figura 4: Anéis de amarração do fabricante B apresentando deformação permanente e trilhamento elétrico.

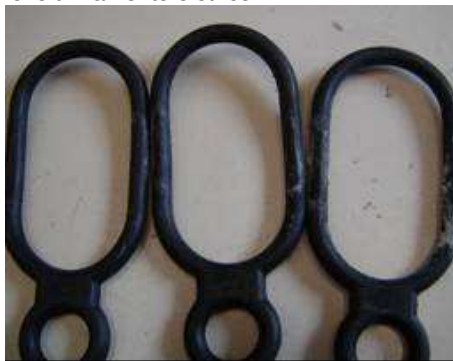
Na Figura 5 estão mostrados os anéis de amarração do fabricante D, confeccionados com um composto de silicone, que apresentaram pequena deformação permanente, acrescida de um leve trilhamento elétrico.

Figura 5: Anéis de amarração do fabricante D apresentando pequena deformação permanente e leve trilhamento elétrico.

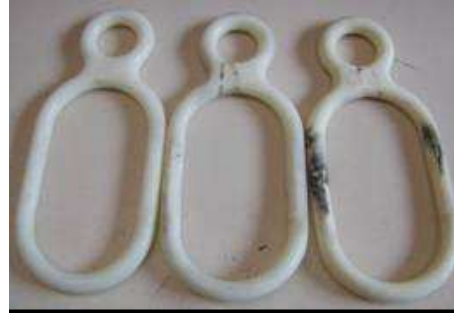
A Figura 6 mostra os anéis de amarração, em silicone, do fabricante C, os quais não apresentaram deformação permanente. Todavia, foi observada a ocorrência de um leve trilhamento elétrico em um dos anéis.

Figura 6: Anéis de amarração do fabricante C: nenhuma alteração significativa.

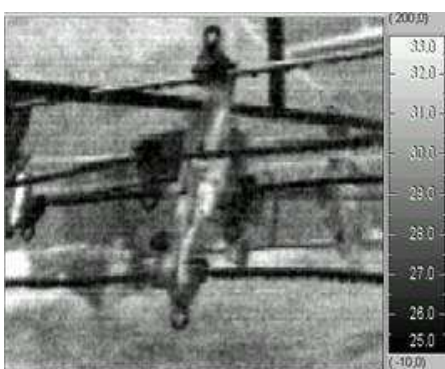
Figura 8: Fabricante B: termografia, com o sistema de aquecimento desligado, do conjunto espaçador-amarração, decorridos (a) 15 dias, (b) 28 dias e (c) 40 dias de ensaio.

Nas Figuras 8 e 9 estão apresentados os resultados de termografia, com o sistema de aquecimento desligado, para os espaçadores dos fabricantes B e C, decorridos 15, 28 e 40 dias de ensaio. Pode ser notada, em todos os espaçadores, a ocorrência de fuga de corrente na região central dos espaçadores, sendo este fenômeno mais acentuado no espaçador do fabricante B.

A termografia, com o sistema de aquecimento desligado, mostrou-se como uma ferramenta útil para verificação dos caminhos de fuga de corrente nos espaçadores. Além disso, com o sistema de aquecimento ligado, apresentou-se como uma ferramenta útil para verificação da ocorrência de trilhamento elétrico em cabos protegidos.
