Study of the effect of ammonium sulphate on the corrosion of reinforced concrete through electrochemical techniques

Monalisa Coelho Martins Marcelo H. F. Medeiros

Universidade Federal do Paraná monalisa.cmartins@gmail.com medeiros.ufpr@gmail.com

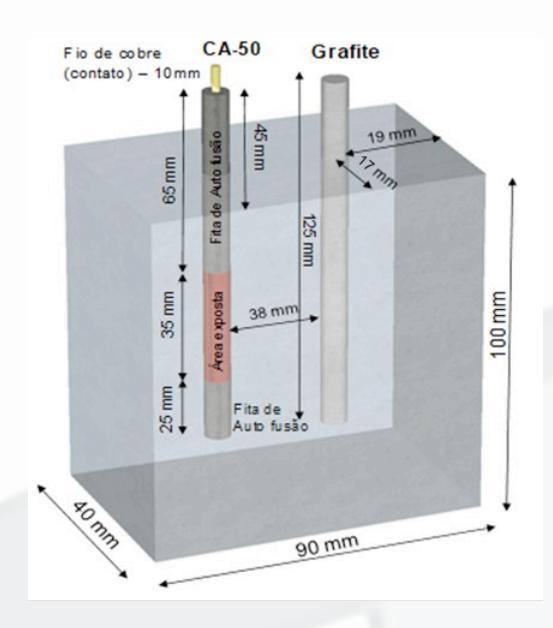
Figura 1: Esquema experimental dos corpos de prova preparados para análises eletroquímicas. Fonte: Adaptado de Bragança, 2014 [14].

Foram moldados corpos de prova de concreto armado prismáticos para o monitoramento eletroquímico da corrosão. As dimensões dos prismas de concreto armado foram (90 x 40 x 100) mm. Foi utilizado como eletrodo de trabalho um vergalhão de aço CA-50 de 6,3 mm de diâmetro posicionado na metade da altura dos corpos de prova, resultando em um cobrimento de 17 mm, conforme Figura 1.

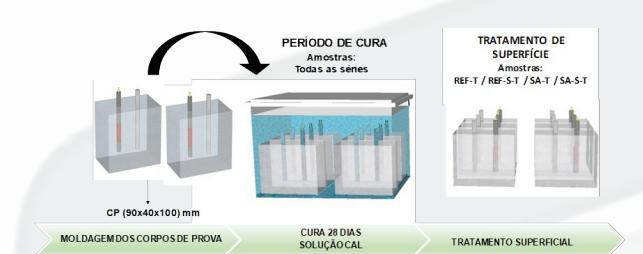
Figura 2: Detalhe da moldagem, cura, tratamento de superfície e exposição das amostras imersas em solução agressiva de sulfato de amônio por 365 dias. Fonte: os autores, 2022.

Após o período de cura, as séries foram submetidas ao processo de exposição acelerada, conforme Figura 2.

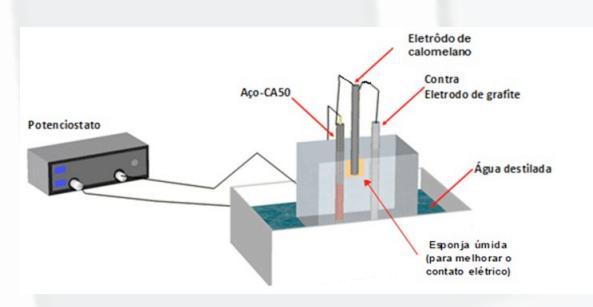
Figura 3: Esquema ilustrativo do arranjo de ensaio para a aplicação da técnica de OCP, RPL e EIS. Fonte: os autores, 2022.

Para a aplicação das técnicas, foi utilizado um potenciostato modelo Methohm Autolab PGSTAT 100 com um eletrodo de calomelano saturado, como eletrodo de referência, e um contra eletrodo de grafite. O eletrodo foi posicionado na vertical. A configuração utilizada para a realização das leituras é apresentada na Figura 3.

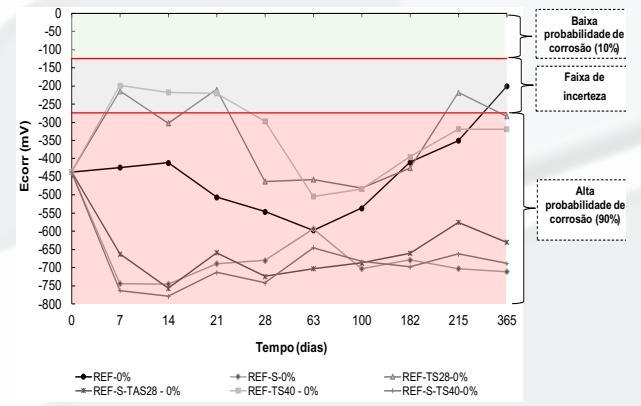
Figura 4: Resultados do ensaio de OCP para amostras tipo REF, sem incorporador de ar.

Verifica-se, ao analisar as Figuras 4 e 5, que a probabilidade de corrosão das amostras ensaiadas apresentou resultados divergentes entre o ensaio de OCP e RPL, ou seja, no ensaio de OCP, nenhuma amostra apresentou baixa probabilidade de corrosão da armadura. Já no ensaio de RPL, três tipos de amostras ficaram na faixa de baixa probabilidade de corrosão.

Para o ensaio de OCP, é importante destacar que os valores de E_{corr} utilizados como limites para a identificação de

corrosão, ilustrados na Figura 4 e na Tabela 2, sugeridos pela norma ASTM C876-15 [15], são referentes ao eletrodo de calomelano saturado. Nessa norma está descrito que os parâmetros foram definidos para amostras imersas em solução de cloretos e que, para outras situações, tais como a do presente trabalho, outros critérios devem ser utilizados. Mesmo assim, os resultados aqui apresentados no ensaio de OCP mostraram que há dois grupos distintos no gráfico, o que permite uma análise qualitativa. Percebe-se que as amostras imersas em sulfato de amônia (REF-S-0%, REF-TS28-S-0% e REF-TS40-S-0%) possuem maior probabilidade de corrosão, haja vista que, ao longo do tempo, os valores das séries permaneceram entre -600 mV e -750 mV. Ainda, entre as amostras imersas em sulfato de amônia, a com tratamento de superfície TS40 é a que possui o melhor desempenho, seguida daquela com tratamento TS28 e, por fim, com pior desempenho, está a amostra sem tratamento de superfície (REF-S-0%). As séries imersas na cal (REF-0%, REF-TS28-0% e REF-TS40-0%) apresentaram valores mais negativos de potencial de corrosão (-400 mV a -600 mV). Este comportamento foi observado até 63 dias. Também foi observada a tendência de aumento dos valores de potencial de corrosão a partir desse período e, aos 365 dias, os valores ficaram em torno de -250 mV e -300 mV. Esse aumento dos valores de potencial de corrosão pode ser explicado pela formação do filme passivo na superfície da armadura [19].

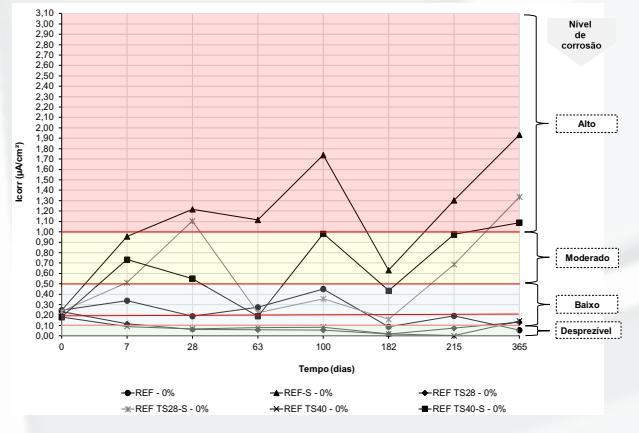
Figura 5: resultados do ensaio de RPL para amostras tipo REF, sem incorporador de ar.

Já, para os resultados do ensaio de RPL, mostrados na Figura 5, os parâmetros que determinam a probabilidade de corrosão também possuíram algumas incertezas, conforme relatado em alguns estudos [20] [21]. Em diversos trabalhos, observou-se que, entre 0,1 µA/cm² e 0,2 µA/cm², existe uma zona de incerteza e que esta faixa de variação deve ser usada como limite de despassivação [20]. Contudo, mesmo com essas incertezas, uma constatação importante dos resultados do ensaio de RPL é que também há dois grupos de resultados bem definidos, assim como no ensaio de OCP, ou seja, as amostras imersas em sulfato de amônia possuem probabilidade de corrosão maior do que as amostras imersas em cal. Esse comportamento, que já era esperado, é importante para evidenciar que os resultados dos ensaios de OCP e RPL estão coerentes entre si, quando é realizada uma análise qualitativa. Com isso, as possíveis divergências entre as conclusões da probabilidade de corrosão (análise quantitativa), dos ensaios de OCP e RPL, podem ser consequência de os critérios de OCP terem sido determinados para amostras imersas em soluções de cloretos, e não de sulfato de amônia. Outra possibilidade é que o arranjo de ensaio possua algum problema que interferiu nas medições.

As séries em solução agressiva tiveram valores de velocidade de corrosão acima de 0,2 μ A/cm² já nas primeiras idades. Segundo Goni e Andrade (1990) [20], o valor acima de 0,2 μ A/cm² deve ser considerado como risco para a durabilidade do concreto armado (corrosão ativa). Todas as séries em solução agressiva ficaram acima de 1,0 μ A/cm², aos 365 dias. A maior velocidade de corrosão foi da série sem tratamento REF-0%, com 1,92 μ A/cm², aos 365 dias. Também, entre as amostras imersas em sulfato de amônia, o melhor desempenho foi o da amostra com tratamento TS40 (1,08 μ A/cm²), seguido da amostra com tratamento TS28 (1,33

μ A/cm²) e, por fim, da amostra sem tratamento de superfície (1,92 μ A/cm²). Contudo, todas as séries em solução agressiva estão na região considerada de corrosão ativa em todo o período de ensaio.

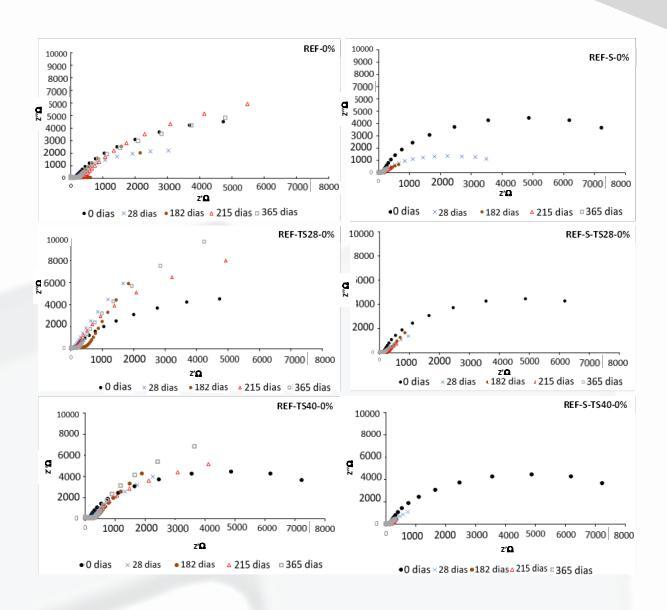
Figura 6: Resultados do ensaio de impedância para amostras tipo REF, sem incorporador de ar.

Com isso, na Figura 6 estão demonstrados os resultados dos ensaios de EIS realizados nas mesmas amostras, para comparação com os resultados de OCP e RPL. Os dados obtidos no ensaio de EIS foram tratados para que fosse representada nos gráficos somente a região de baixa frequência (região de interesse), na qual é possível identificar o arco capacitivo, que é resultado da capacitância da dupla camada formada entre o aço e o concreto, quando não há corrosão [11]. Quanto menor for o arco, menor será a resistência da dupla camada, ou seja, maior será o transporte de carga elétrica (corrente de corrosão). Em outras palavras, quanto menor o arco maior será a corrosão. A não existência de arco significa que a probabilidade de corrosão é elevada [11].

Ao analisar a Figura 6, é possível concluir que, para as amostras de REF com 0% de incorporador de ar, imersas em sulfato de amônia, foi observada uma alta probabilidade de corrosão, pois a sua resistência à corrosão diminuiu consideravelmente ao longo do tempo, fato evidenciado pela diminuição considerável do arco capacitivo, o que indica que houve diminuição da dupla camada; as amostras imersas em cal com tratamento de superfície TS28 e TS40 apresentam maior proteção contra a corrosão da armadura, em comparação às amostras sem tratamento. Nessas condições o tratamento de superfície TS28 é melhor do que o TS40.

Ao comparar os resultados de EIS com os ensaios de OCP e RPL, para as mesmas amostras, ficou evidenciado que o ensaio de RPL apresentou os mesmos resultados que o ensaio de EIS, com relação à probabilidade de corrosão, ou seja, aparentemente apenas o ensaio de OCP não mostrou resultados convergentes com os demais ensaios, RPL e EIS.

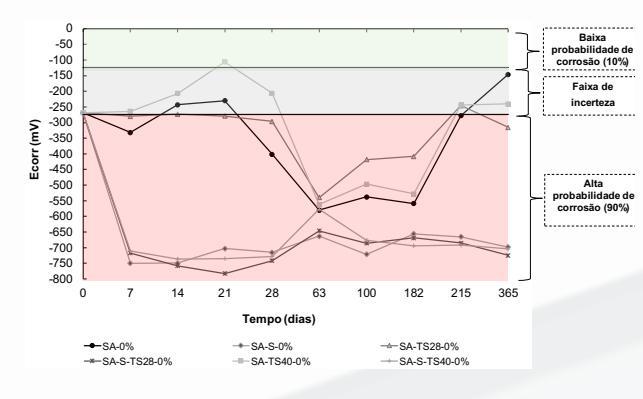
Figura 7: Resultados do ensaio de OCP para amostras tipo SA, sem incorporador de ar.

Ao analisar os gráficos das Figuras 7, 8 e 9, percebe-se o mesmo comportamento daquele verificado para as amostras sem sílica ativa e sem incorporador de ar. Constata-se que novamente houve divergências sobre a probabilidade de corrosão entre os ensaios de OCP. Observa-se que o comportamento das amostras com sílica ativa, nos ensaios de

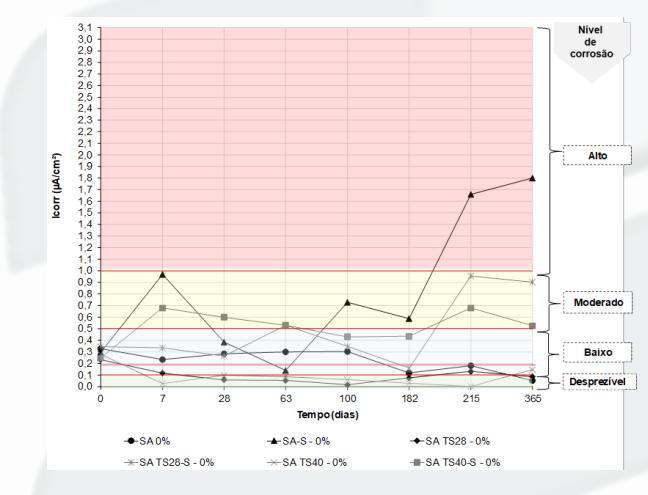
Figura 8: Resultados do ensaio de RPL para amostras tipo SA, sem incorporador de ar.

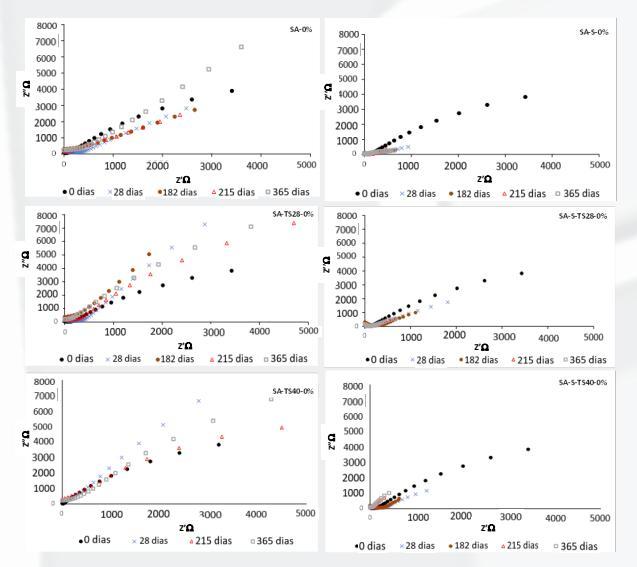
Figura 9: Resultados do ensaio de impedância para amostras tipo SA, sem incorporador de ar.

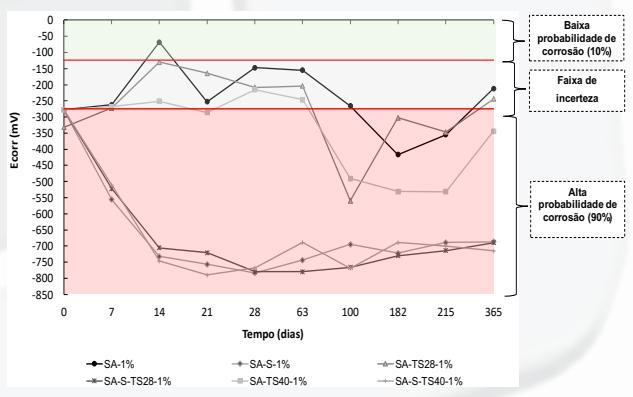
Figura 10: Resultados do ensaio de OCP para amostras tipo SA, com incorporador de ar.

Verificou-se novamente que há divergência nos resultados de probabilidade de corrosão, entre os ensaios de OCP em relação aos ensaios de RPL e EIS. Porém, novamente o ensaio de OCP representa bem a diferença de desempenho entre as amostras imersas em solução agressiva e em cal. Isso indica novamente que o critério do ensaio de OCP pode estar descalibrado para imersão em soluções de sulfato, visto que foi desenvolvido para soluções de cloretos, ou que há um erro nas medições. Os resultados das conclusões de probabilidade de corrosão de cada ensaio constam na Tabela 6.

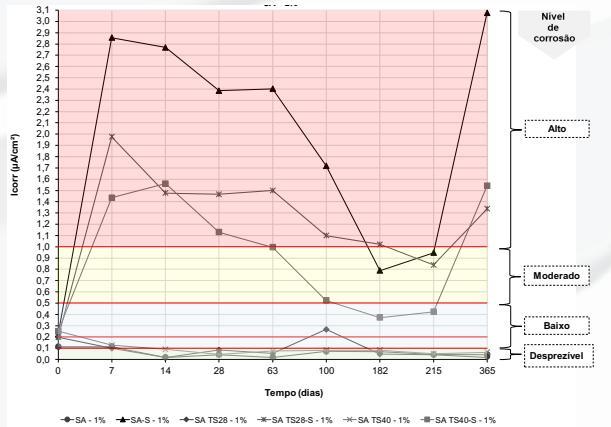
Figura 11: Resultados do ensaio de RPL para amostras tipo SA, com incorporador de ar.

Verifica-se que as séries em solução agressiva tiveram valores de velocidade de corrosão acima de 0,2 μ A/cm² já nas primeiras idades, e continuaram com essa tendência até os 365 dias, indicando corrosão ativa [20]. Entre as séries com sílica ativa, a série com incorporador de ar apresentou velocidades de corrosão mais elevadas, se comparada à série sem uso de incorporador de ar. Esse aumento foi de 70,8% (séries sem tratamento), 47,9% (séries com TS28) e 193,5% (série com TS40), aos 365 dias.

Conforme a Figura 11, entre as séries em solução de sulfato de amônio, o melhor desempenho é, em sequência do melhor para o pior: com tratamento de superfície TS28 (1,33 μ A/cm²), com tratamento de superfície TS40 (1,53 μ A/cm²), e sem tratamento de superfície (3,07 μ A/cm²). Devido à maior porosidade intencional do traço do concreto, foi possível verificar um aumento significativo da velocidade de corrosão de todas as séries em solução agressiva, pois a porosidade aumenta o tamanho dos poros e das ligações entre eles e, com isso, facilita a penetração da solução agressiva para o interior do corpo de prova facilitando a ocorrência da corrosão.

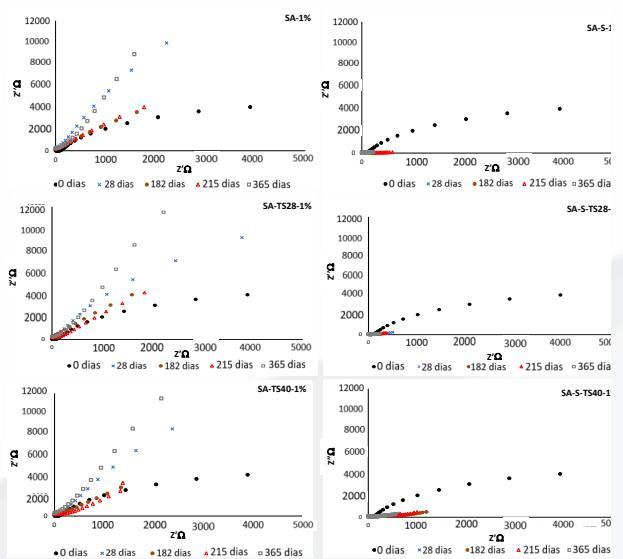
Figura 12: Resultados do ensaio de impedância para amostras tipo SA, com incorporador de ar.
